認證編號 CPF7152625A054

## 車輛資料 Vehicle Information

## 車輛認證總結報告 Vehicle Inspection Findings

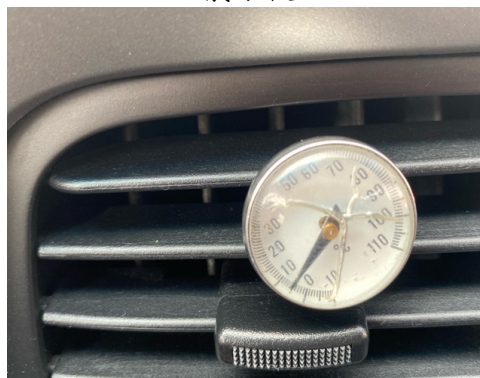
空調溫度

| 5. 前空調風速開關各段風速 | 正常 | 6. 前空調冷氣作動中央出風口溫度 | 5°C |
