認證編號 CPF7152625A072

## 車輛資料 Vehicle Information

## 車輛認證總結報告 Vehicle Inspection Findings

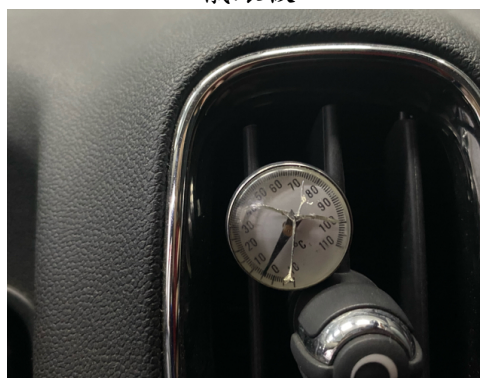
空調溫度

| 5. 前空調風速開關各段風速 | 正常 | 6. 前空調冷氣作動中央出風口溫度 | 5°C |
