# YES 車輛認證書

## 車輛認證總結報告 Vehicle Inspection Findings

廠牌：TOYOTA  
排檔型式：手自排  
儀表里程數：108,564

車型：ALTIS  
引擎號碼：\*\*\*Y4208\*\*  
車身號碼：ZRE172~567\*\*\*

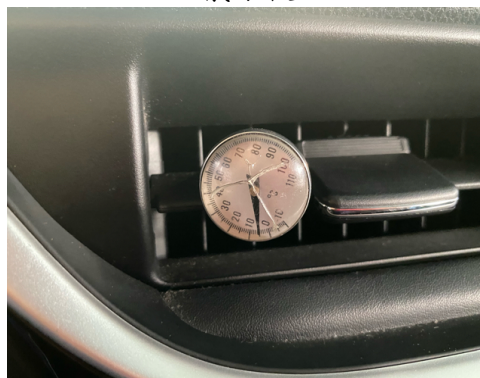
空調溫度

| 5. 前空調風速開關各段風速 | 正常 | 6. 前空調冷氣作動中央出風口溫度 | 5°C |
