認證編號 CPF7152625A092

## 車輛資料 Vehicle Information

## 車輛認證總結報告 Vehicle Inspection Findings

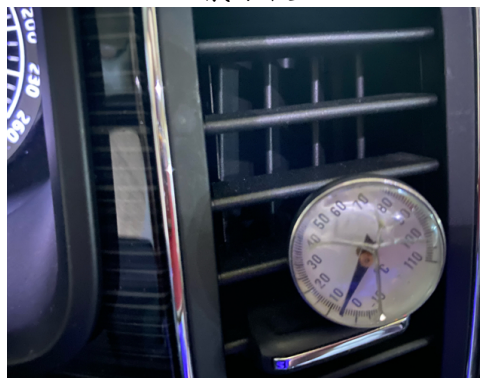
空調溫度

| 5. 前空調風速開關各段風速 | 正常 | 6. 前空調冷氣作動中央出風口溫度 | 5°C |
