認證編號 CPF7152625A100

## 車輛資料 Vehicle Information

## 車輛認證總結報告 Vehicle Inspection Findings

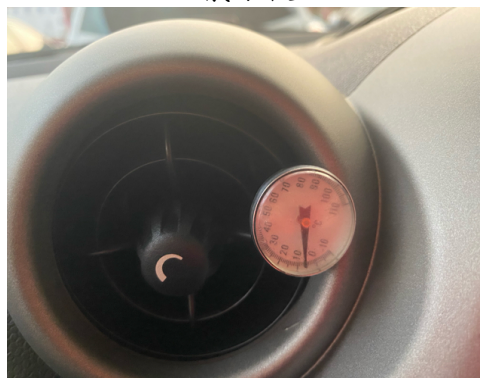
空調溫度

| 5. 前空調風速開關各段風速 | 正常 | 6. 前空調冷氣作動中央出風口溫度 | 5°C |
