認證編號 CPF7152625A101

## 車輛資料 Vehicle Information

## 車輛認證總結報告 Vehicle Inspection Findings

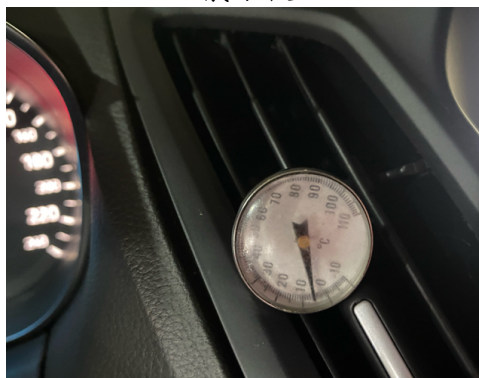
空調溫度

| 5. 前空調風速開關各段風速 | 正常 | 6. 前空調冷氣作動中央出風口溫度 | 5°C |
