認證編號 CPF7152625A102

## 車輛資料 Vehicle Information

## 車輛認證總結報告 Vehicle Inspection Findings

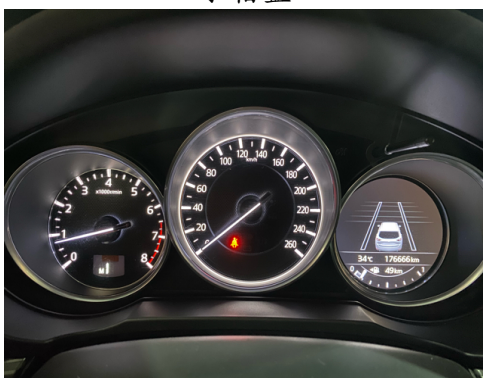
| 現況實車里程 Mileage<br>(僅揭露，不具保證效力) | 176,666 |

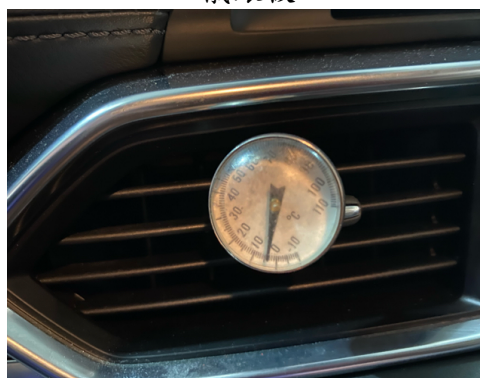
空調溫度

| 5. 前空調風速開關各段風速 | 正常 | 6. 前空調冷氣作動中央出風口溫度 | 5°C |
