認證編號 CPF7152625A103

## 車輛資料 Vehicle Information

## 車輛認證總結報告 Vehicle Inspection Findings

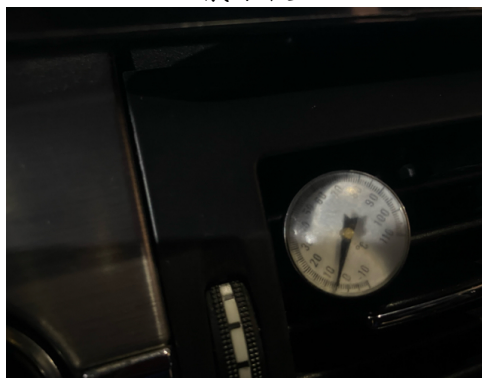
空調溫度

| 5. 前空調風速開關各段風速 | 正常 | 6. 前空調冷氣作動中央出風口溫度 | 5°C |
