認證編號 CPF7152625A113

## 車輛資料 Vehicle Information

## 車輛認證總結報告 Vehicle Inspection Findings

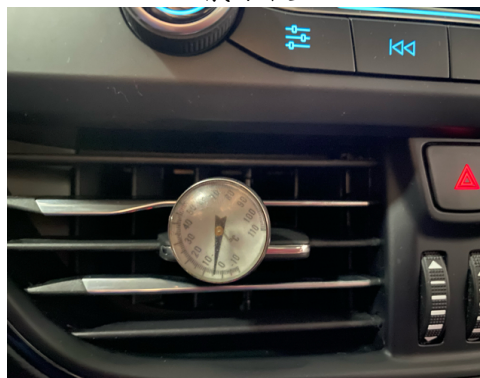
空調溫度

| 5. 前空調風速開關各段風速 | 正常 | 6. 前空調冷氣作動中央出風口溫度 | 5°C |
