認證編號 CPF7152625A114

## 車輛資料 Vehicle Information

## 車輛認證總結報告 Vehicle Inspection Findings

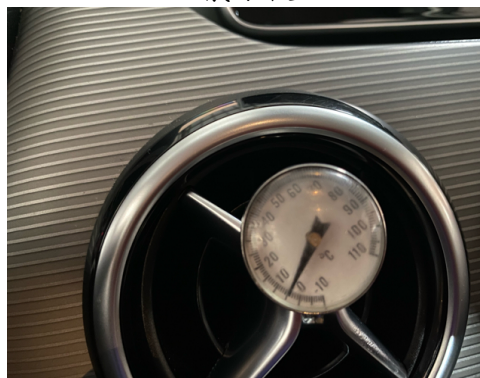
空調溫度

| 5. 前空調風速開關各段風速 | 正常 | 6. 前空調冷氣作動中央出風口溫度 | 5°C |
