認證編號 CPF7152625A123

## 車輛資料 Vehicle Information

## 車輛認證總結報告 Vehicle Inspection Findings

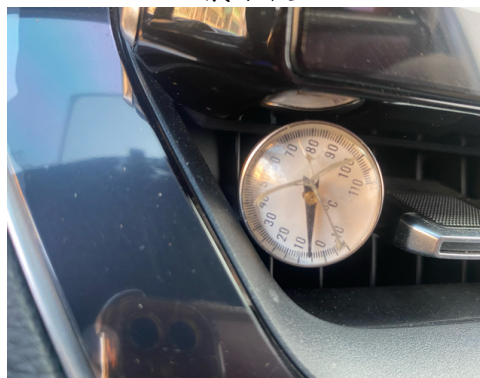
空調溫度

| 5. 前空調風速開關各段風速 | 正常 | 6. 前空調冷氣作動中央出風口溫度 | 5°C |
