# YES 車輛認證書

認證編號 CPF7152625A126

| 車型 Model | LANCER FORTIS |

## 車輛認證總結報告 Vehicle Inspection Findings

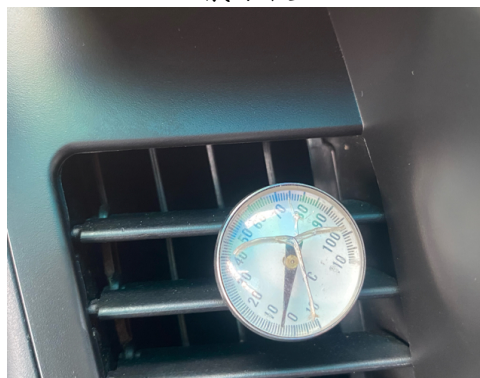
空調溫度

| 5. 前空調風速開關各段風速 | 正常 | 6. 前空調冷氣作動中央出風口溫度 | 5°C |
