認證編號 CPF7152625A127

## 車輛資料 Vehicle Information

## 車輛認證總結報告 Vehicle Inspection Findings

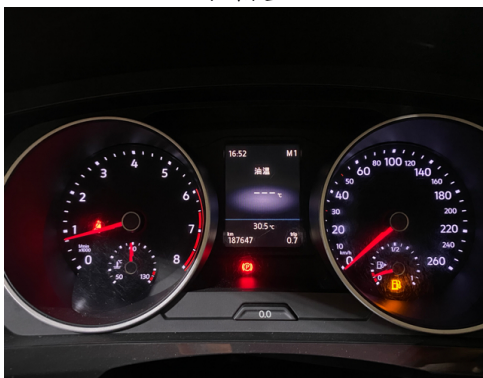
| 現況實車里程 Mileage<br>(僅揭露，不具保證效力) | 187,647 |

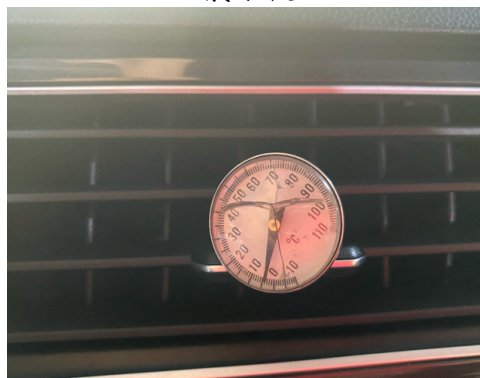
空調溫度

| 5. 前空調風速開關各段風速 | 正常 | 6. 前空調冷氣作動中央出風口溫度 | 5°C |
