認證編號 CPF7152625A131

## 車輛資料 Vehicle Information

| 廠牌 Make | NISSAN |
| 車型 Model | MARCH |

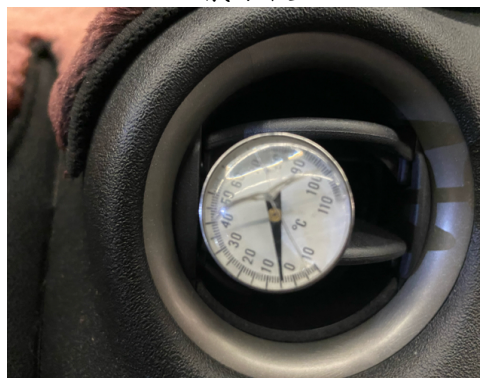
空調溫度

| 5. 前空調風速開關各段風速 | 正常 | 6. 前空調冷氣作動中央出風口溫度 | 5°C |
