認證編號 CPF7152625A144

## 車輛資料 Vehicle Information

## 車輛認證總結報告 Vehicle Inspection Findings

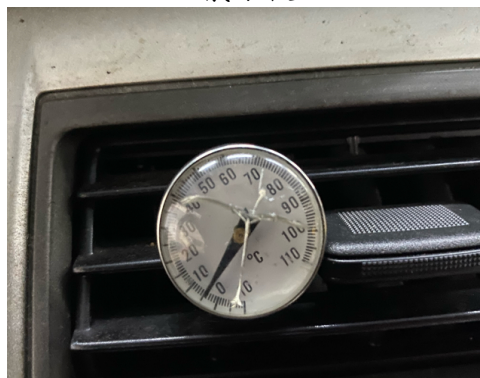
空調溫度

| 5. 前空調風速開關各段風速 | 正常 | 6. 前空調冷氣作動中央出風口溫度 | 5°C |
