認證編號 CPF7152625A154

## 車輛資料 Vehicle Information

## 車輛認證總結報告 Vehicle Inspection Findings

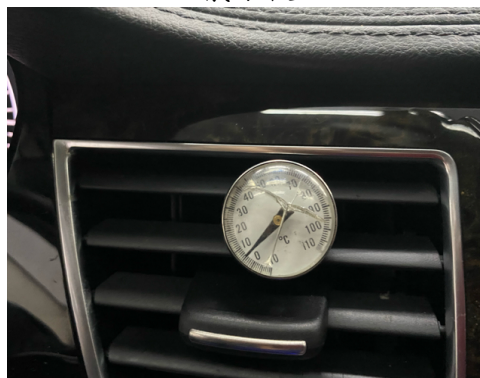
空調溫度

| 5. 前空調風速開關各段風速 | 正常 | 6. 前空調冷氣作動中央出風口溫度 | 5°C |
