認證編號 CPF7152625A164

## 車輛資料 Vehicle Information

## 車輛認證總結報告 Vehicle Inspection Findings

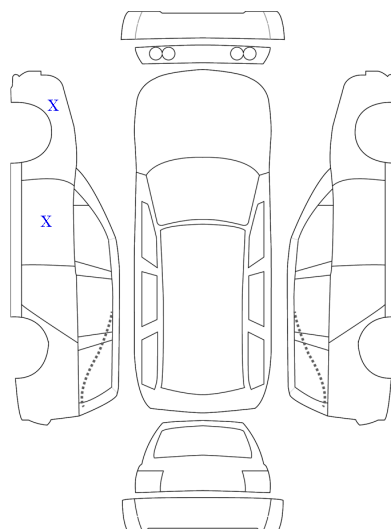
車體外觀圖

本車體骨架結構無修復跡象。

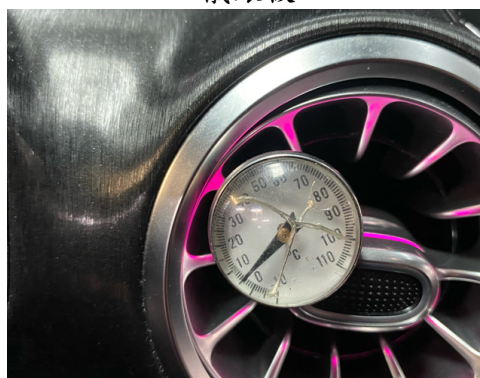
空調溫度

| 5. 前空調風速開關各段風速 | 正常 | 6. 前空調冷氣作動中央出風口溫度 | 5°C |
