認證編號 CPF7152625A168

## 車輛資料 Vehicle Information

## 車輛認證總結報告 Vehicle Inspection Findings

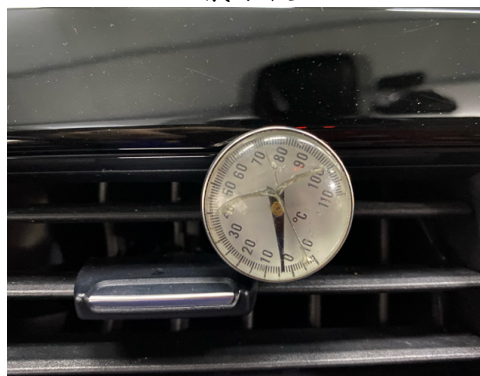
空調溫度

| 5. 前空調風速開關各段風速 | 正常 | 6. 前空調冷氣作動中央出風口溫度 | 5°C |
