# YES 車輛認證書

認證編號 CPF7152625A173

| 車型 Model | ALTIS |
| 年份 Year | 2018/07 |

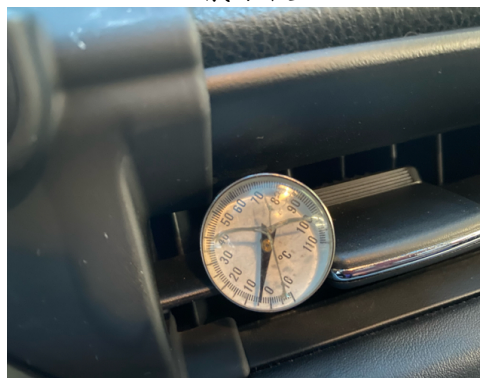
空調溫度

| 5. 前空調風速開關各段風速 | 正常 | 6. 前空調冷氣作動中央出風口溫度 | 5°C |
