# YES 車輛認證書

認證編號 CPF7152625A188

| 廠牌 Make | HYUNDAI |
| 車型 Model | PORTER |

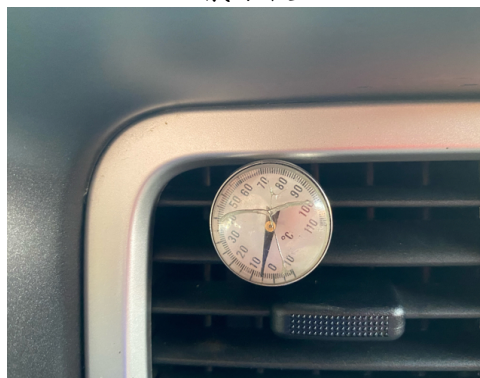
空調溫度

| 5. 前空調風速開關各段風速 | 正常 | 6. 前空調冷氣作動中央出風口溫度 | 5°C |
