認證編號 CPF7152625A194

## 車輛資料 Vehicle Information

| 車型 Model | CR-V |

## 車輛認證總結報告 Vehicle Inspection Findings

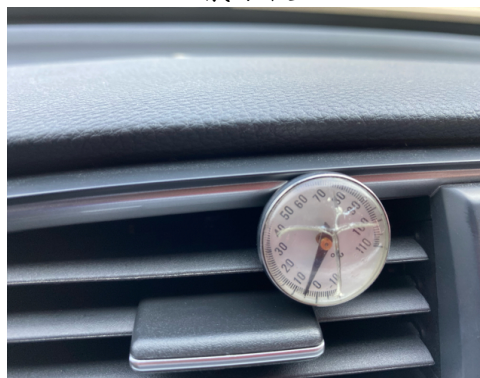
空調溫度

| 5. 前空調風速開關各段風速 | 正常 | 6. 前空調冷氣作動中央出風口溫度 | 5°C |
