認證編號 CPF7152625A206

## 車輛資料 Vehicle Information

## 車輛認證總結報告 Vehicle Inspection Findings

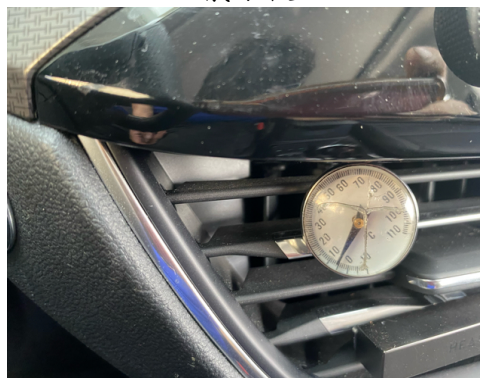
空調溫度

| 5. 前空調風速開關各段風速 | 正常 | 6. 前空調冷氣作動中央出風口溫度 | 5°C |
