認證編號 CPF7152625A214

## 車輛資料 Vehicle Information

| 車型 Model | ARTEON |

## 車輛認證總結報告 Vehicle Inspection Findings

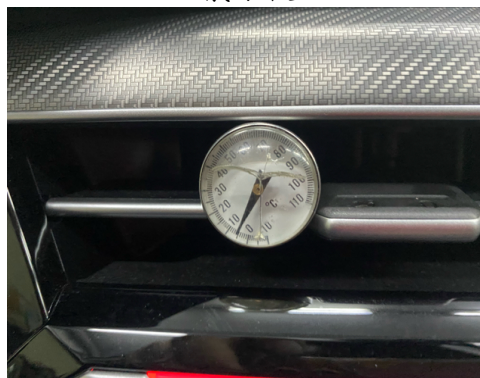
空調溫度

| 5. 前空調風速開關各段風速 | 正常 | 6. 前空調冷氣作動中央出風口溫度 | 5°C |
