認證編號 CPF7152625A215

## 車輛資料 Vehicle Information

## 車輛認證總結報告 Vehicle Inspection Findings

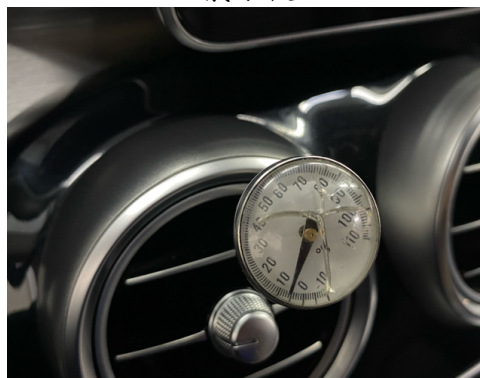
空調溫度

| 5. 前空調風速開關各段風速 | 正常 | 6. 前空調冷氣作動中央出風口溫度 | 5°C |
