認證編號 CPF7152625A216

## 車輛資料 Vehicle Information

## 車輛認證總結報告 Vehicle Inspection Findings

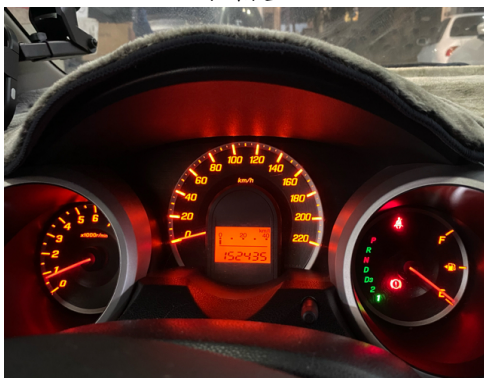
| 現況實車里程 Mileage<br>(僅揭露，不具保證效力) | 152,435 |

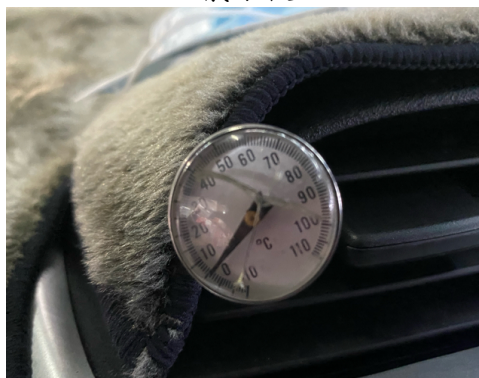
空調溫度

| 5. 前空調風速開關各段風速 | 正常 | 6. 前空調冷氣作動中央出風口溫度 | 5°C |
