認證編號 CPF7152625A222

## 車輛資料 Vehicle Information

## 車輛認證總結報告 Vehicle Inspection Findings

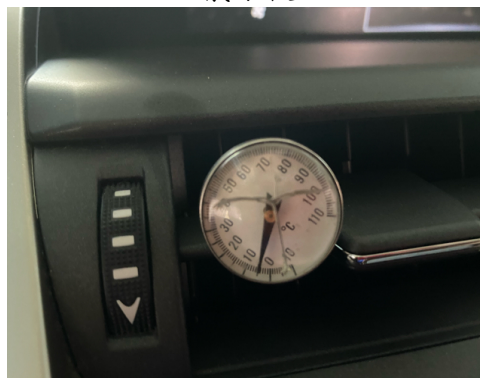
空調溫度

| 5. 前空調風速開關各段風速 | 正常 | 6. 前空調冷氣作動中央出風口溫度 | 5°C |
