認證編號 CPF7152625A226

## 車輛資料 Vehicle Information

## 車輛認證總結報告 Vehicle Inspection Findings

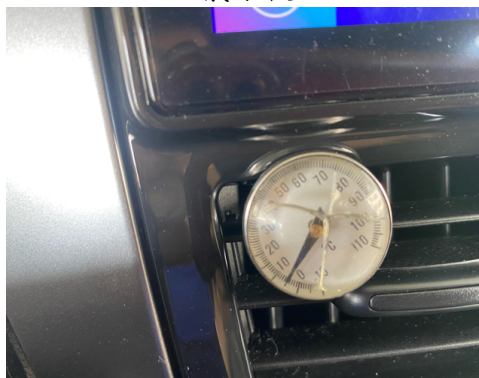
空調溫度

| 5. 前空調風速開關各段風速 | 正常 | 6. 前空調冷氣作動中央出風口溫度 | 5°C |
