認證編號 CPF7152625A227

## 車輛資料 Vehicle Information

## 車輛認證總結報告 Vehicle Inspection Findings

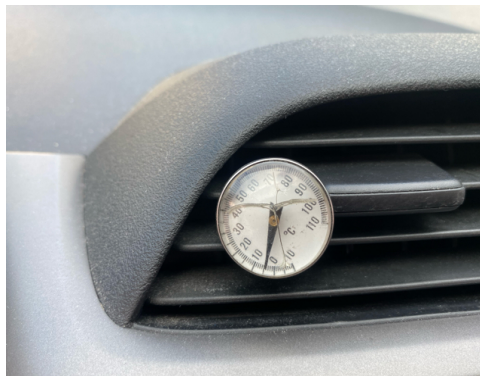
空調溫度

| 5. 前空調風速開關各段風速 | 正常 | 6. 前空調冷氣作動中央出風口溫度 | 5°C |
