認證編號 CPF7152625A228

## 車輛資料 Vehicle Information

## 車輛認證總結報告 Vehicle Inspection Findings

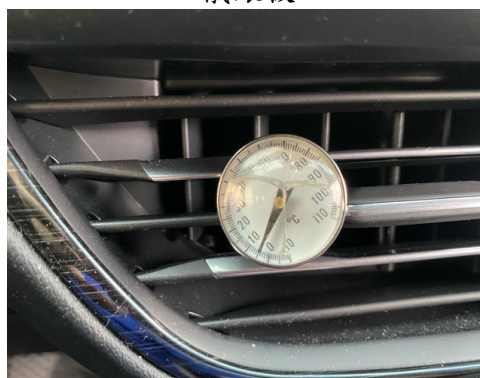
空調溫度

| 5. 前空調風速開關各段風速 | 正常 | 6. 前空調冷氣作動中央出風口溫度 | 5°C |
