認證編號 CPF7152625B002

## 車輛資料 Vehicle Information

| 車型 Model | MAZDA6 |

## 車輛認證總結報告 Vehicle Inspection Findings

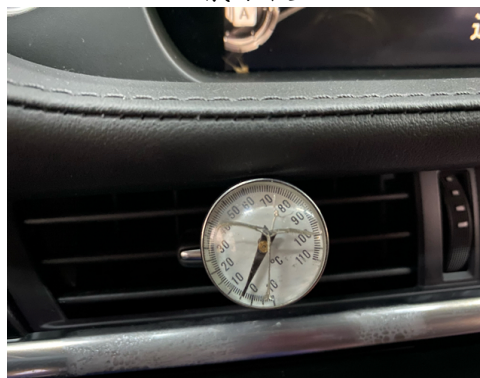
空調溫度

| 5. 前空調風速開關各段風速 | 正常 | 6. 前空調冷氣作動中央出風口溫度 | 5°C |
