認證編號 CPF7152625B004

## 車輛資料 Vehicle Information

## 車輛認證總結報告 Vehicle Inspection Findings

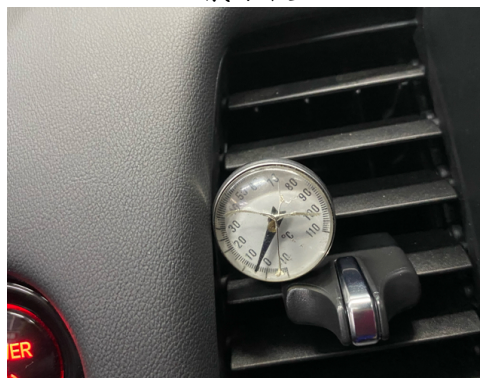
空調溫度

| 5. 前空調風速開關各段風速 | 正常 | 6. 前空調冷氣作動中央出風口溫度 | 5°C |
