認證編號 CPF7152625B010

## 車輛資料 Vehicle Information

## 車輛認證總結報告 Vehicle Inspection Findings

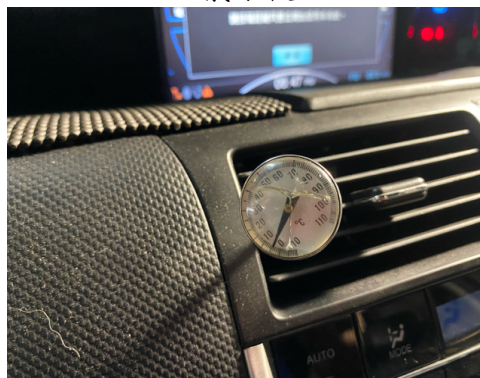
空調溫度

| 1. 檢查室外氣溫 | 32°C | 2. 後空調冷氣作動中央出風口溫度 | 5°C |
| 5. 前空調風速開關各段風速 | 正常 | 6. 前空調冷氣作動中央出風口溫度 | 5°C |
