認證編號 CPF7152625B011

## 車輛資料 Vehicle Information

## 車輛認證總結報告 Vehicle Inspection Findings

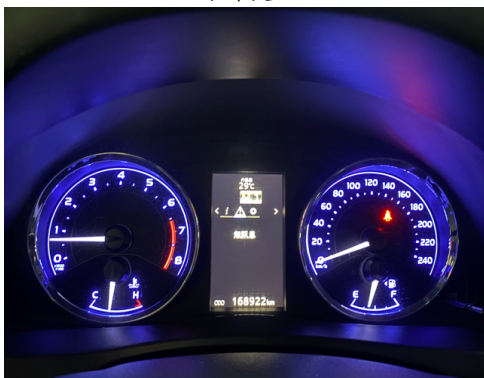
| 現況實車里程 Mileage<br>(僅揭露, 不具保證效力) | 168,922 |

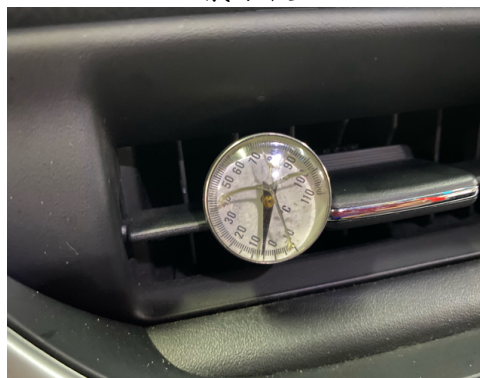
空調溫度

| 5. 前空調風速開關各段風速 | 正常 | 6. 前空調冷氣作動中央出風口溫度 | 5°C |
