認證編號 CPF7152625B012

## 車輛資料 Vehicle Information

## 車輛認證總結報告 Vehicle Inspection Findings

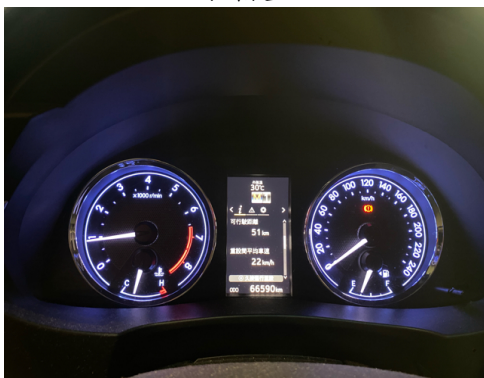
| 現況實車里程 Mileage<br>(僅揭露，不具保證效力) | 66,590 |

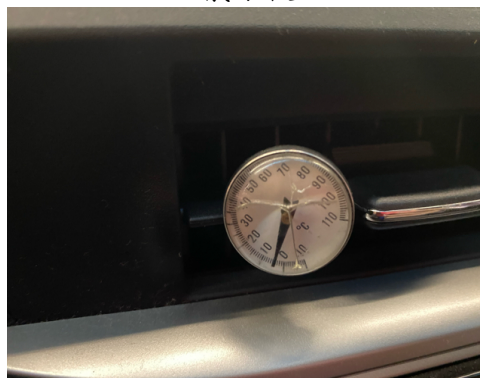
空調溫度

| 5. 前空調風速開關各段風速 | 正常 | 6. 前空調冷氣作動中央出風口溫度 | 5°C |
