認證編號 CPF7152625B015

## 車輛資料 Vehicle Information

## 車輛認證總結報告 Vehicle Inspection Findings

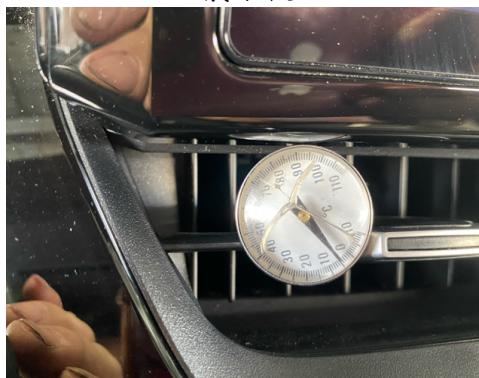
空調溫度

| 5. 前空調風速開關各段風速 | 正常 | 6. 前空調冷氣作動中央出風口溫度 | 5°C |
