認證編號 CPF7152625B024

## 車輛資料 Vehicle Information

| 廠牌 Make | NISSAN |
| 車型 Model | LIVINA |

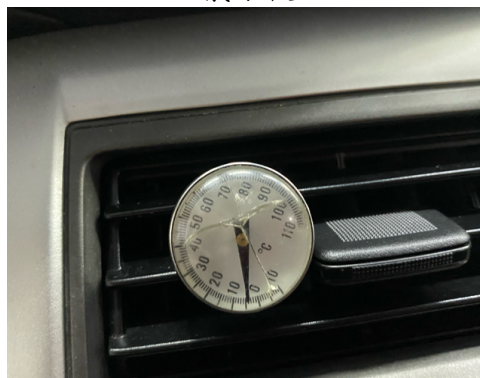
空調溫度

| 5. 前空調風速開關各段風速 | 正常 | 6. 前空調冷氣作動中央出風口溫度 | 5°C |
