認證編號 CPF7152625B026

## 車輛資料 Vehicle Information

## 車輛認證總結報告 Vehicle Inspection Findings

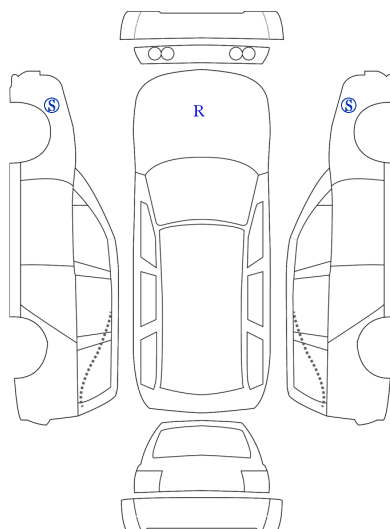
車體外觀圖

④ 鈑件鏽蝕、斑剝或鏽穿

B 受損面積約一個拳頭(含)以上

R 鈑件校正痕跡

X 更換

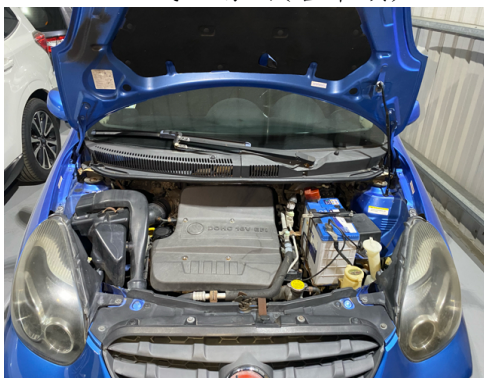
引擎室

| 5. 外觀有無漏油/水跡象 | 異常 | 6. 運轉時有無抖動或異常聲響 | 正常 |

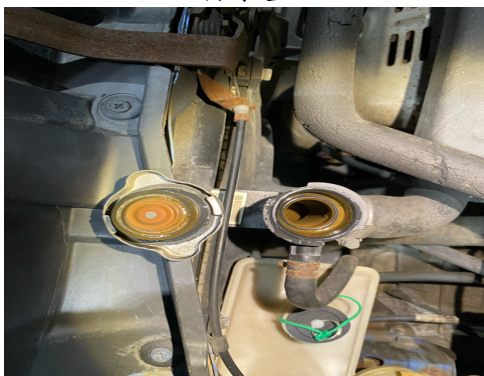
水箱蓋

| 11. 冷卻水有無添加防鏽劑 | 異常 | | |
