認證編號 CPF7152625B028

## 車輛資料 Vehicle Information

## 車輛認證總結報告 Vehicle Inspection Findings

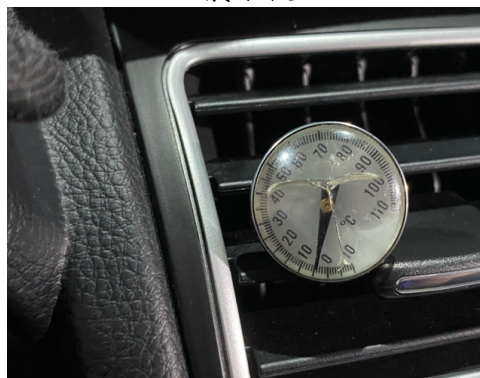
空調溫度

| 5. 前空調風速開關各段風速 | 正常 | 6. 前空調冷氣作動中央出風口溫度 | 5°C |
