# YES 車輛認證書

認證編號 CPF7152625B040

| 廠牌 Make | TOYOTA |
| 車型 Model | SIENTA |

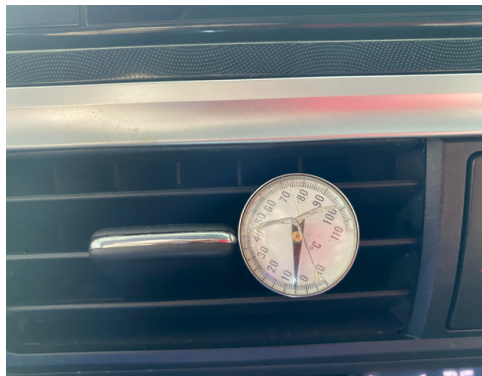
空調溫度

| 5. 前空調風速開關各段風速 | 正常 | 6. 前空調冷氣作動中央出風口溫度 | 5°C |
