認證編號 CPF7152625B041

## 車輛資料 Vehicle Information

## 車輛認證總結報告 Vehicle Inspection Findings

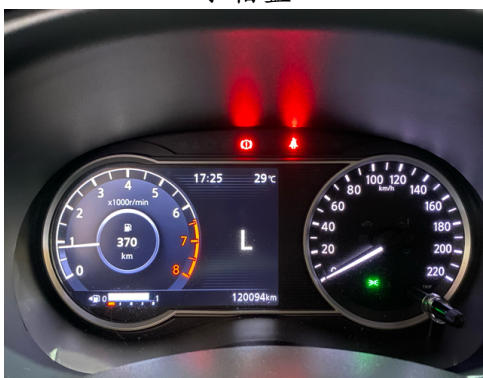
| 現況實車里程 Mileage<br>(僅揭露，不具保證效力) | 120,094 |

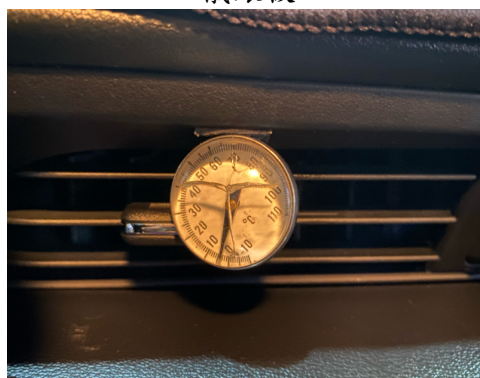
空調溫度

| 5. 前空調風速開關各段風速 | 正常 | 6. 前空調冷氣作動中央出風口溫度 | 5°C |
