認證編號 CPF7152625B042

## 車輛資料 Vehicle Information

## 車輛認證總結報告 Vehicle Inspection Findings

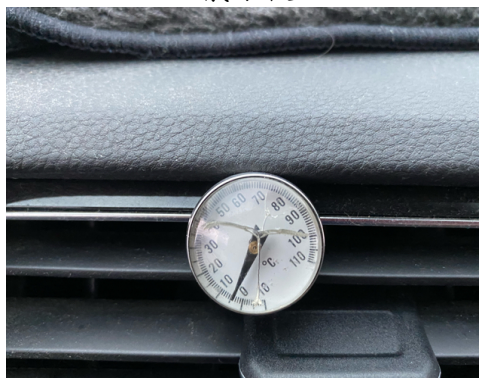
空調溫度

| 5. 前空調風速開關各段風速 | 正常 | 6. 前空調冷氣作動中央出風口溫度 | 5°C |
