認證編號 CPF7152625B043

## 車輛資料 Vehicle Information

## 車輛認證總結報告 Vehicle Inspection Findings

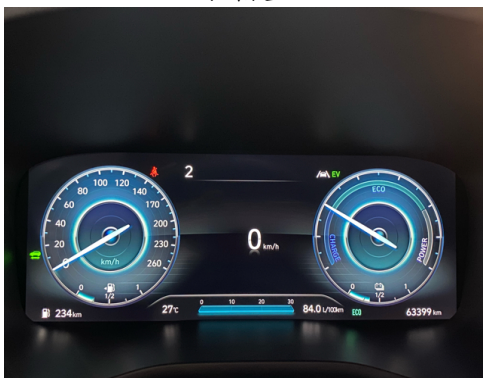
| 現況實車里程 Mileage<br>(僅揭露，不具保證效力) | 63,399 |

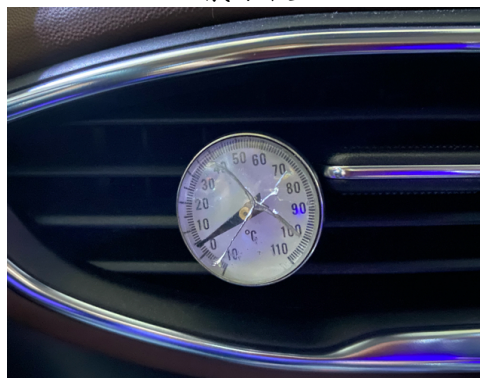
空調溫度

| 5. 前空調風速開關各段風速 | 正常 | 6. 前空調冷氣作動中央出風口溫度 | 5°C |
