認證編號 CPF7152625B049

## 車輛資料 Vehicle Information

## 車輛認證總結報告 Vehicle Inspection Findings

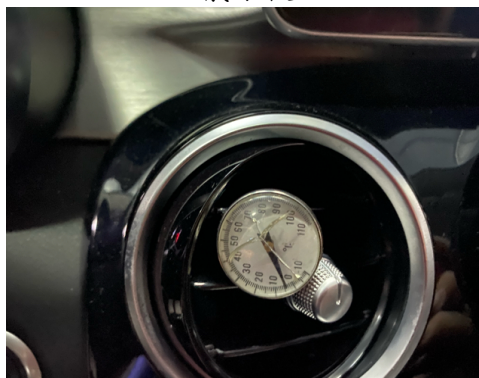
空調溫度

| 5. 前空調風速開關各段風速 | 正常 | 6. 前空調冷氣作動中央出風口溫度 | 5°C |
