認證編號 CPF7152625B051

## 車輛資料 Vehicle Information

## 車輛認證總結報告 Vehicle Inspection Findings

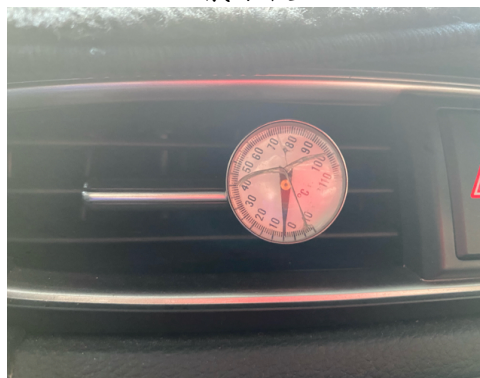
空調溫度

| 5. 前空調風速開關各段風速 | 正常 | 6. 前空調冷氣作動中央出風口溫度 | 5°C |
