認證編號 CPF7152625B052

## 車輛資料 Vehicle Information

## 車輛認證總結報告 Vehicle Inspection Findings

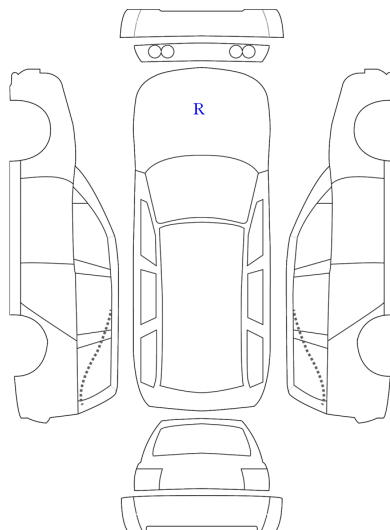
車體外觀圖

本車引擎號碼無異常。

本車車身號碼無異常。

本車輛無泡水跡象。

本車體骨架結構無修復跡象。

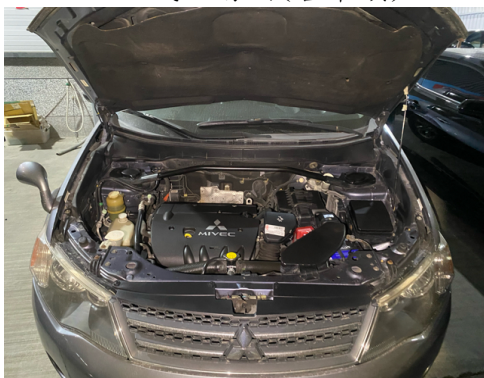
引擎室

| 5. 外觀有無漏油/水跡象 | 異常 | 6. 運轉時有無抖動或異常聲響 | 正常 |

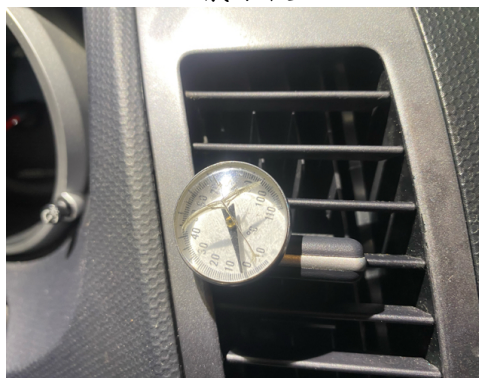
空調溫度

| 5. 前空調風速開關各段風速 | 正常 | 6. 前空調冷氣作動中央出風口溫度 | 5°C |
