# YES 車輛認證書

認證編號 CPF7152625B053

| 廠牌 Make | TOYOTA |
| 車型 Model | CAMRY |

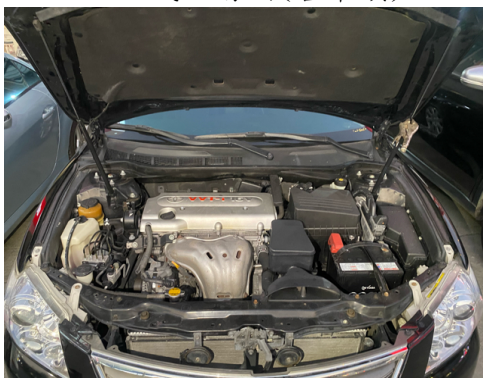
引擎室

| 5. 外觀有無漏油/水跡象 | 異常 | 6. 運轉時有無抖動或異常聲響 | 正常 |
