認證編號 CPF7152625B054

## 車輛資料 Vehicle Information

## 車輛認證總結報告 Vehicle Inspection Findings

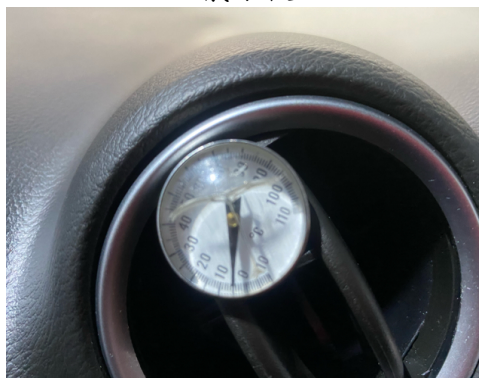
空調溫度

| 5. 前空調風速開關各段風速 | 正常 | 6. 前空調冷氣作動中央出風口溫度 | 5°C |
