認證編號 CPF7152625B055

## 車輛資料 Vehicle Information

## 車輛認證總結報告 Vehicle Inspection Findings

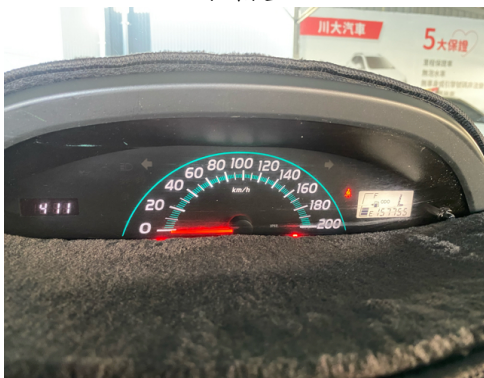
| 現況實車里程 Mileage<br>(僅揭露，不具保證效力) | 157,755 |

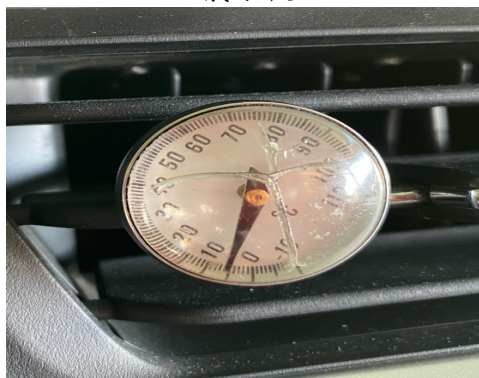
空調溫度

| 5. 前空調風速開關各段風速 | 正常 | 6. 前空調冷氣作動中央出風口溫度 | 5°C |
