認證編號 CPF7152625B058

## 車輛資料 Vehicle Information

| 車型 Model | ARTEON |

## 車輛認證總結報告 Vehicle Inspection Findings

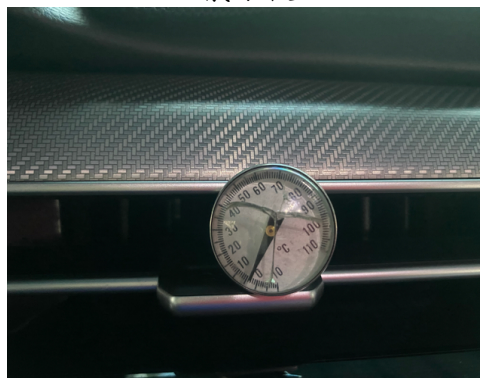
空調溫度

| 5. 前空調風速開關各段風速 | 正常 | 6. 前空調冷氣作動中央出風口溫度 | 5°C |
