# YES 車輛認證書

認證編號 CPF7152625B060

| 車型 Model | DELICA |

## 車輛認證總結報告 Vehicle Inspection Findings

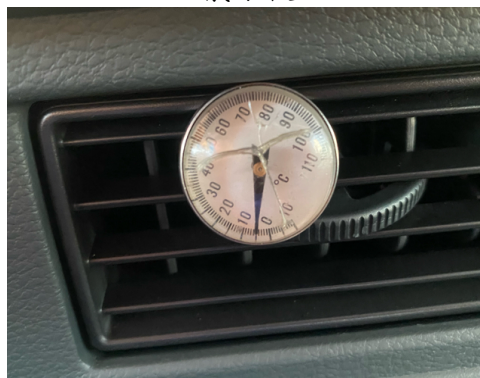
空調溫度

| 1. 檢查室外氣溫 | 32°C | 2. 後空調冷氣作動中央出風口溫度 | 5°C |
| 5. 前空調風速開關各段風速 | 正常 | 6. 前空調冷氣作動中央出風口溫度 | 5°C |
